# Schatzungsbericht

EFH (Doppelhaushälfte)

Kat. Nr. 225 Underdorf 13 8460 Marthalen

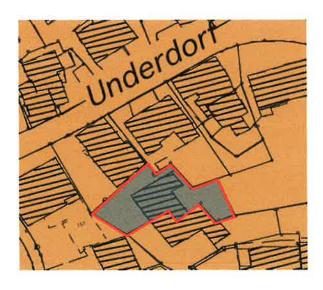
Erhaltung des Baukörpers und der nördlichen Sichtfachwerkfassade. Vor der Erteilung einer allfälligen Baubowilligung ist eine genauere Untersuchung samt Innenbesichtigung vorzunehmen.

Die Liegenschaft wurde 1991 ins ortsbildgeschützte Inventar der Gemeinde Marthalen aufgenommen (vgl. Beilage Inventar). Basierend auf dem Inventar und der darin formulierten Schutzempfehlung ist die Erhaltung des Baukörpers und die nördliche Sichtfachwerkfassade postuliert ( > Auszug Inventar).

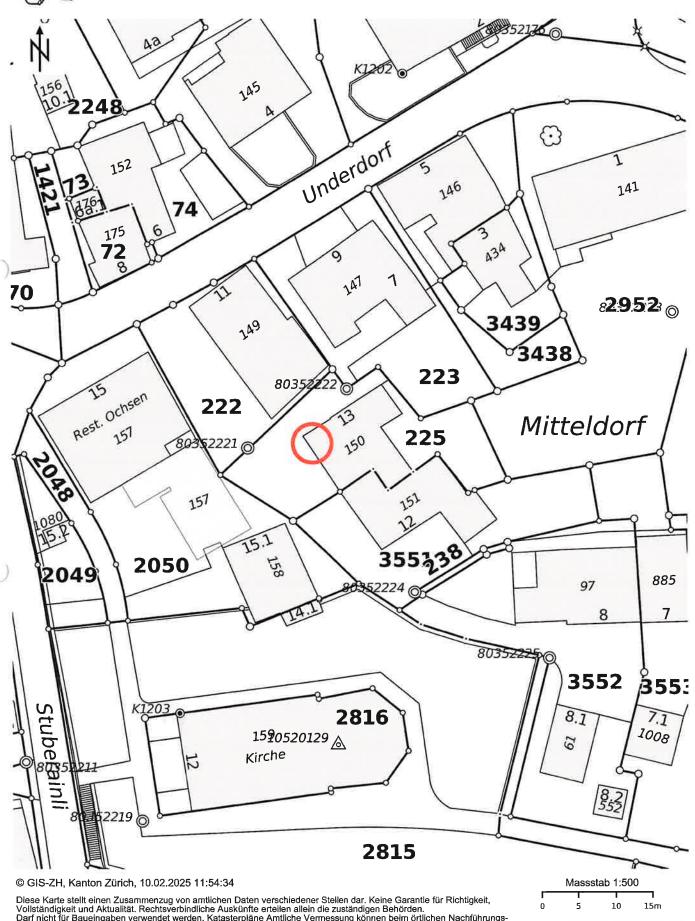
Vollständigkeit und Aktualität. Rechtsverbindliche Auskünfte erteilen allein die zuständigen Behörden.
Darf nicht für Baueingaben verwendet werden. Katasterpläne Amtliche Vermessung können beim örtlichen Nachführungs-Geometer bezogen werden.

Zentrum: [2690931.77,1275690.54]
